REGIONE ABRUZZO
COMUNE DI CAMPOTOSTO

PdR Comune di Campotosto

Piano di Ricostruzione a seguito del Sisma del 06 Aprile 2009

Relazione generale - relazioni di ambito
Cronoprogramma generale e di ambito

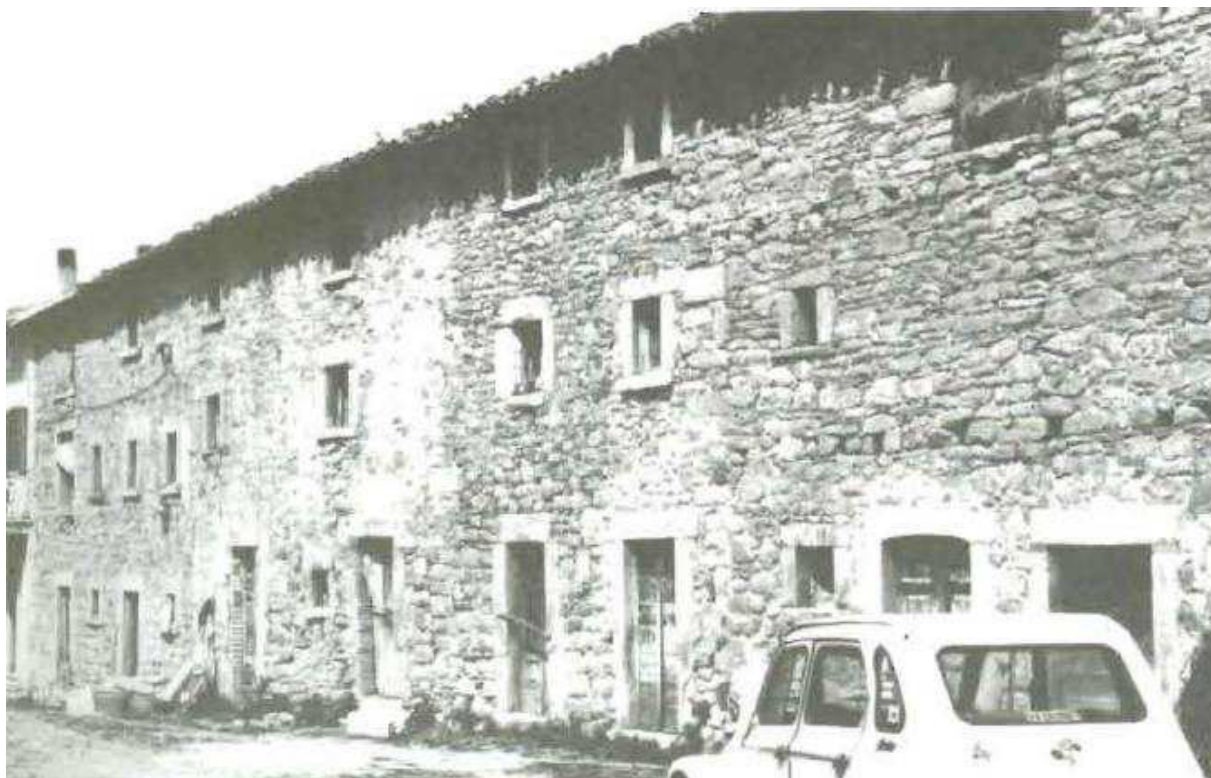
Edilizia esempio di rifusione prospettica di tipologie a schiera

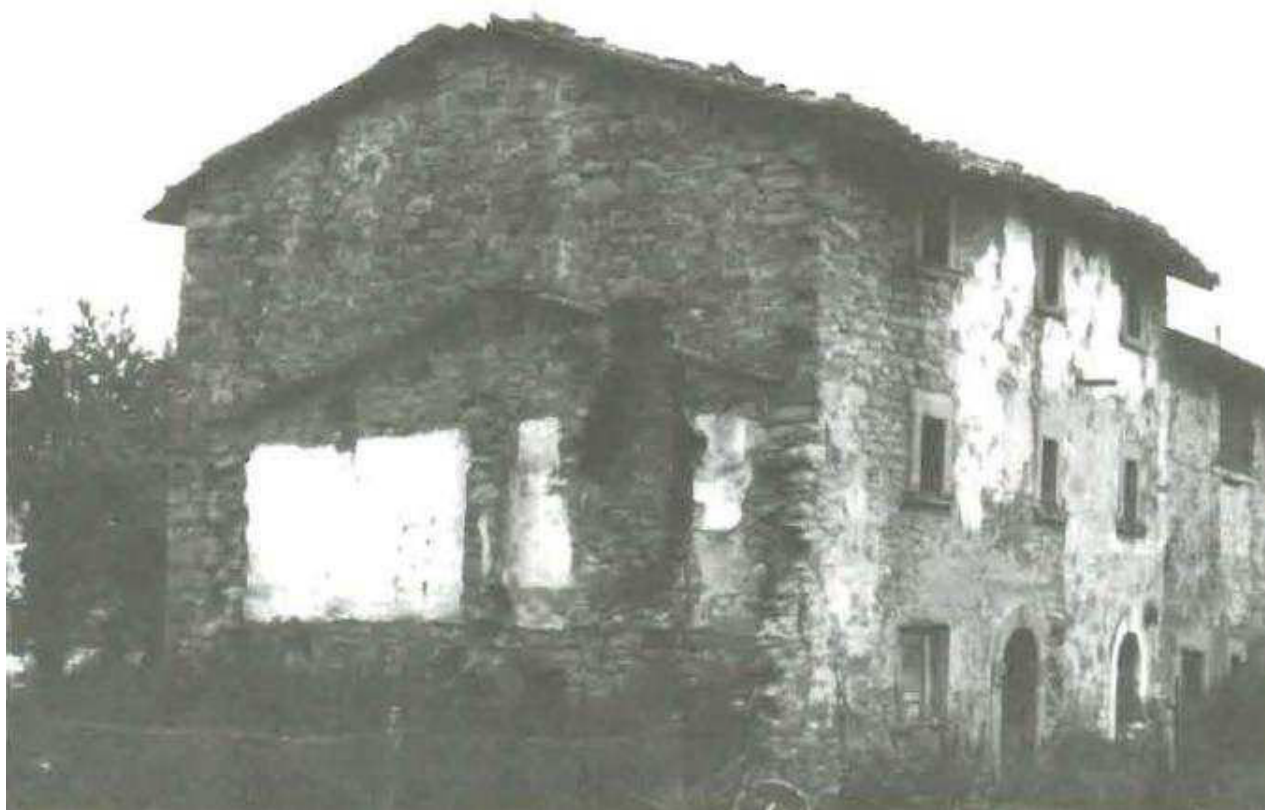
Edilizia rurale a tre livelli

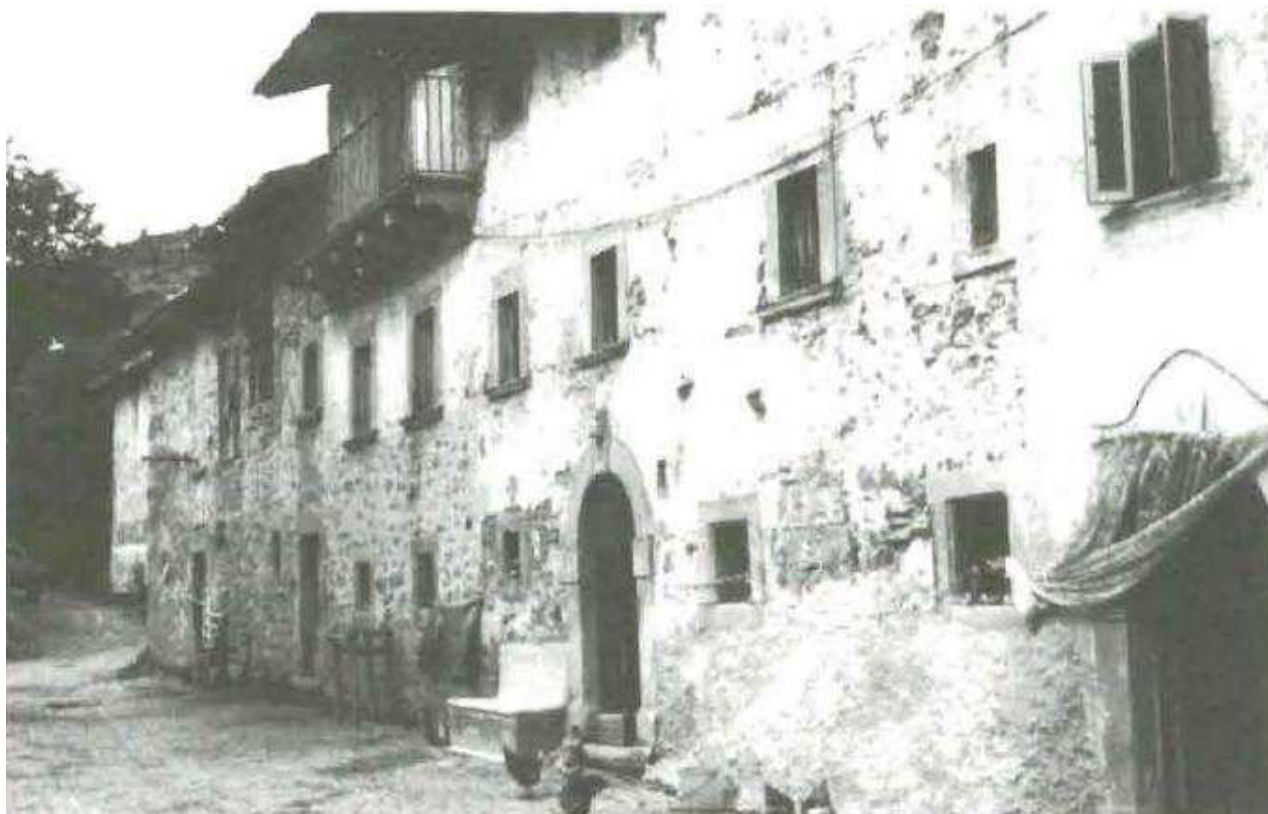
Palazzo gentilizio con accorpamenti successivi

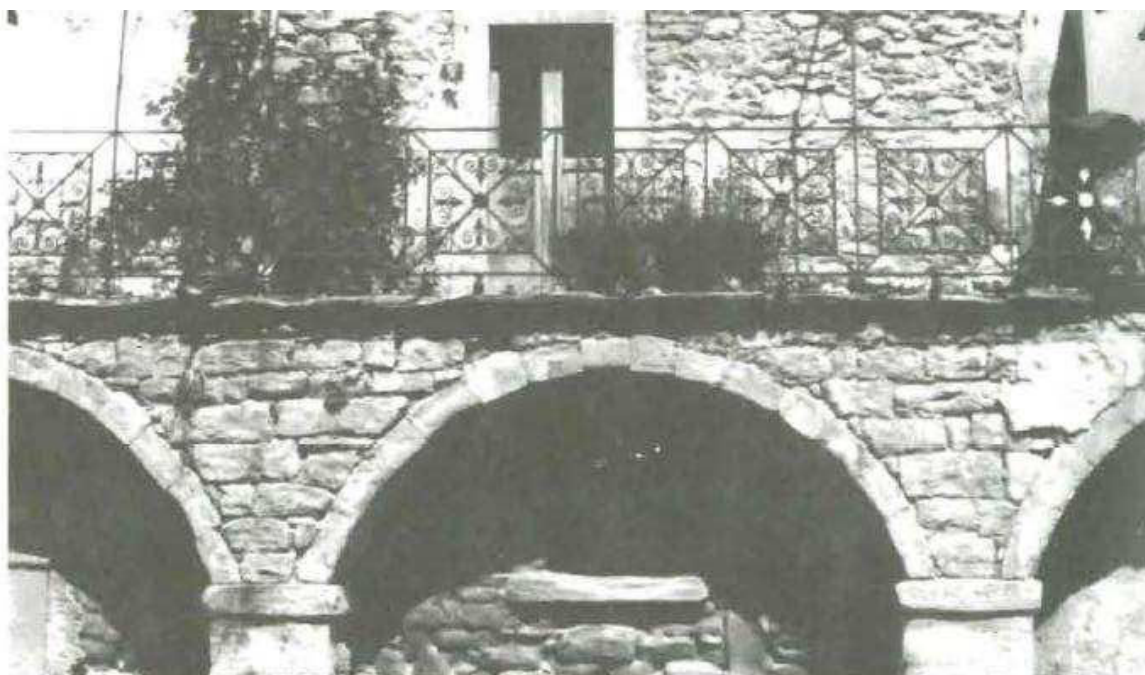
Particolare di una serie di, arcate medievali.
